ODBORNÝ POSUDEK

o ceně motorového vozidla

385/100/24

Číslo objednávky:	3600087754
Tovární značka / typ vozidla:	Fiat Stilo 1,6 MPI 16V Multiwagon Van Active
Druh vozidla:	Nákladní automobil skříňový
VIN:	ZFA19200000663492
RZ:	5U30191

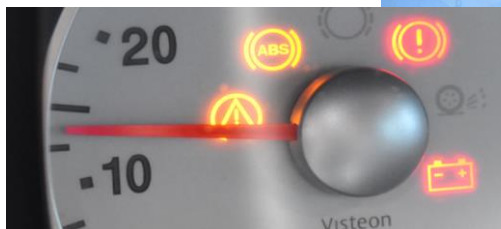
EBD failure

ABS

ESP

ASR

Na vozidle jsou diagnostikovány závady ABS, ASR, ESP, EBD; dobíjení. Vozidlo vyžaduje celkovou opravu. S ohledem na stáří a zejména deklarovaný počet najetých km je tato oprava z ekonomického hlediska nerentabilní. Další ocenění potom bude provedeno jako ocenění souboru náhradních dílů

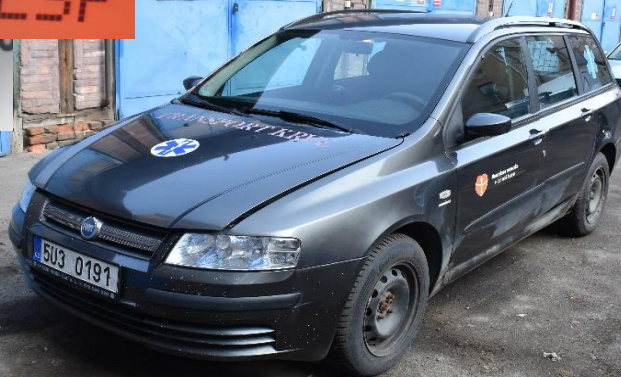
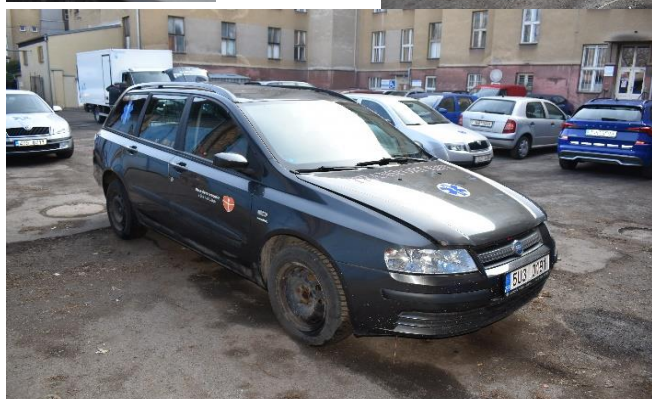
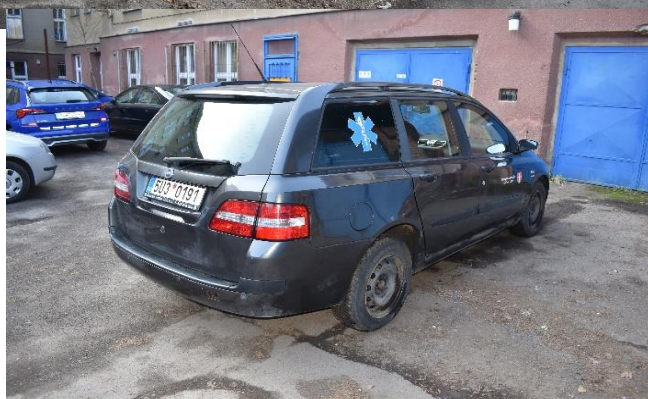
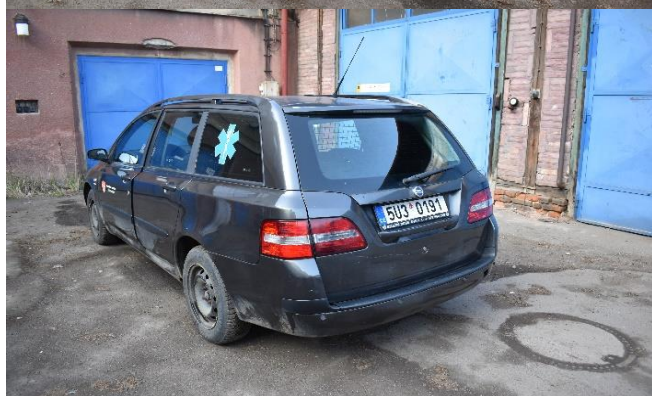
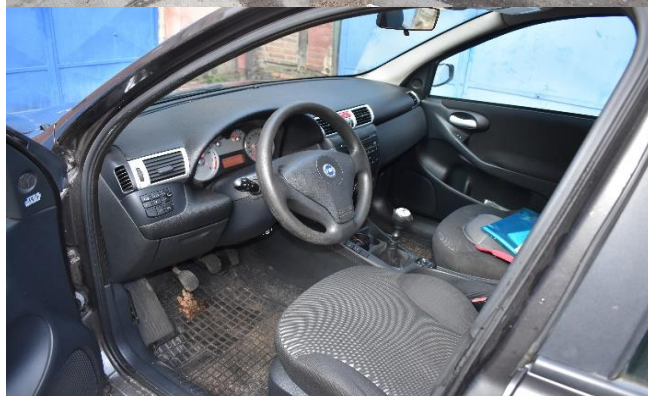
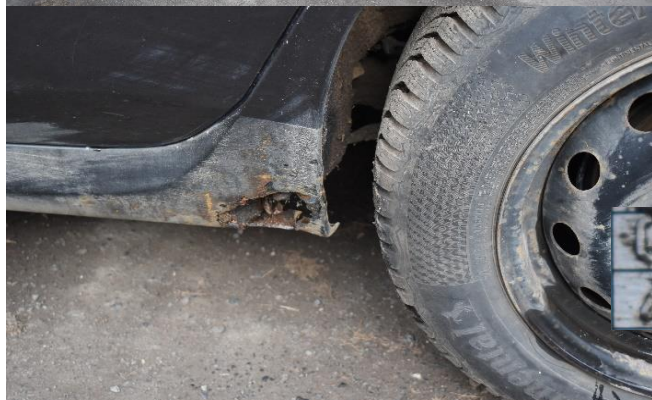
Zadní náprava:	nadměrná koroze, brzdny účinek nerovnoměrný, nadměrně snížená účinnost tlumení a pérování, diagnostikovány závady (viz. poznámka na str. 8)	
Hodnocení technického stavu:	odpovídá době provozu a proběhu km	S/P "%" 0

Skříň karoserie:	poškozeno nárazy v celém rozsahu, lak matný, nestejně odstín laku, dveře volné v pantech, nadměrná koroze, místy prorezivění	
Hodnocení technického stavu:	odpovídá době provozu a proběhu km	S/P "%" 0
